Ormen Friskes sjödrama - arkeologisk förklaring efter 50 år

Den 22 juni 1950 förliste Ormen Friske, en kopia av ett vikingaskepp, på Nordsjön och 15 unga män drucknade. Denna tragiska händelse har jag studerat både utifrån vrakdelar och föremål som tillvaratogs hos dem som omkom och med hjälp av arkivhandlingar, foton, tidningsartiklar och genom att samla in personliga minnen.

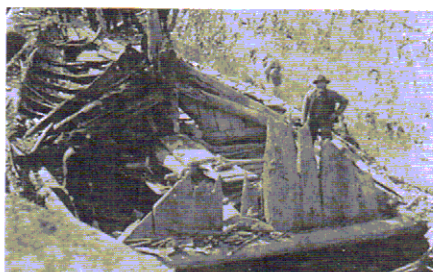
Från utgrävningen av Gokstadskeppet 1880. De resta plankorna i förgrunden tillhör gravkammaren. Skeppet var en gravsättning för en norsk hövding på 900-talet och utanför skeppet låg resterna av minst 12 offrade hästar och 6 hundar.

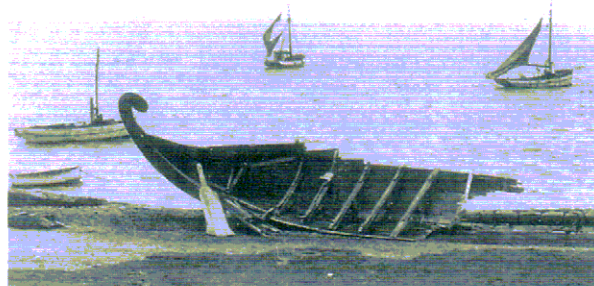
Ormen Friskes besättningsmän mannar reling vid ankomsten till Ystad 12/6 1950. Tio dagar senare var de döda. Underst vrakets akterskepp uppdraget i Pellworm.

Den fiskare från ön Pellworm som bärgat akterskeppet fick behålla det och han släpade upp det på land till sin trädgård, där det låg i många år som ett slags turistattraktion, en skandinavisk symbol. En minnessten sattes på de anhörigas initiativ också upp på en kyrkogård på ön.

Ormen Friskes akterskepp slutade som en turistattraktion vid Strandcaféet i Pellworm.

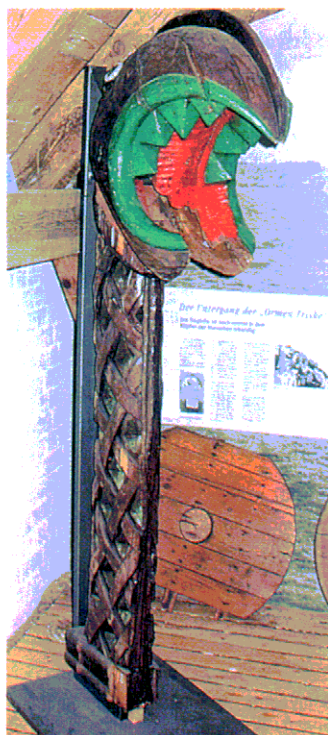
Ormen Friskes drakhuvud med sköldar i bakgrunden utställda på Schiffahrts-museum Nordfriesland, Husum.

Förens ormhuvud och akterns stjärt finns, liksom några av relingssköldarna, ännu bevarade i Tyskland, men i övrigt har jag fått bygga studiet av vraket på press- och amatörfoton och beskrivningar från tiden. Genom detta material och tidigare hemliga dokument i främst utrikesdepartementets, Hamburgkonsulatets och statens kriminaltekniska anstalts arkiv har det gått att rekonstruera Ormen Friskes sista dygn även om det är omöjligt att avgöra i detalj hur själva skeppsbrottet gått till.
